蟻害検査報告書

□□ □□ 様

1. 報告書発行年月日
平成 26 年□月□日
2. 建築物の名称・種類等
□□□□様邸
3. 建築物の所在地
神奈川県横浜市神奈川区□□□□□ □□-□□
4. 検査実施年月日 / 天候 / 気温 / 湿度
平成 26 年□月□日 / 晴れ / 23℃ / 55%
5. 検査担当者
公益社団法人 日本しろあり対策協会登録 蟻害・腐朽検査員
斉藤 寿 (関東-神奈川県 02-0013)

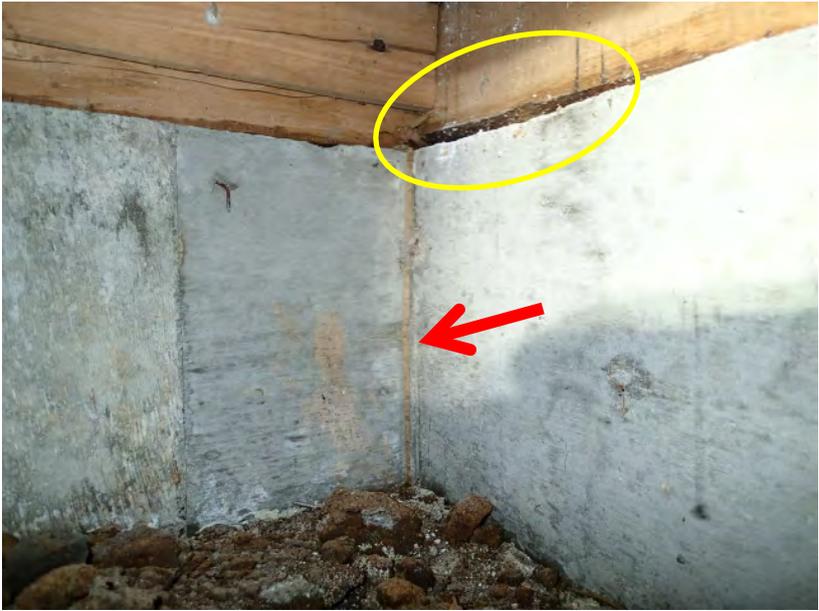
<p>No. 1 キッチンA</p> <p>基礎の入隅部にシロアリの蟻道が認められる。</p> <p>土台の下部がシロアリに被害されている。</p>

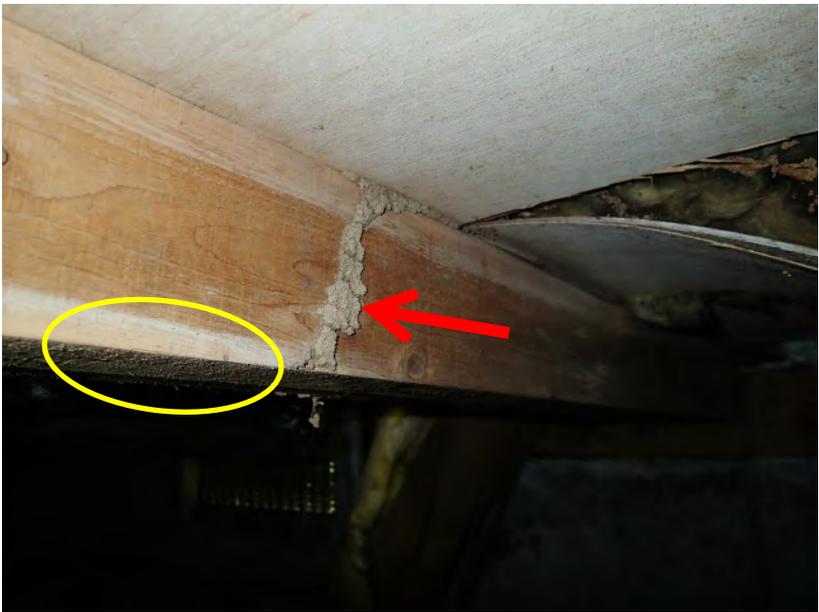
<p>No. 2 キッチンA</p> <p>大引の側面にシロアリの蟻道が認められる。</p> <p>大引の内部がシロアリに被害されている。</p>

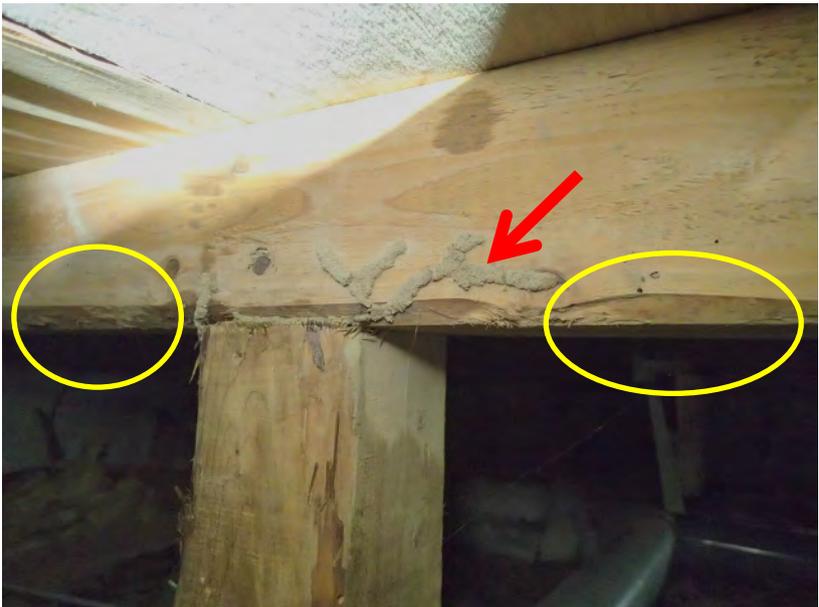
<p>No. 3 キッチンA</p> <p>大引の側面にシロアリの蟻道が認められる。</p> <p>大引の内部がシロアリに被害されている。</p>

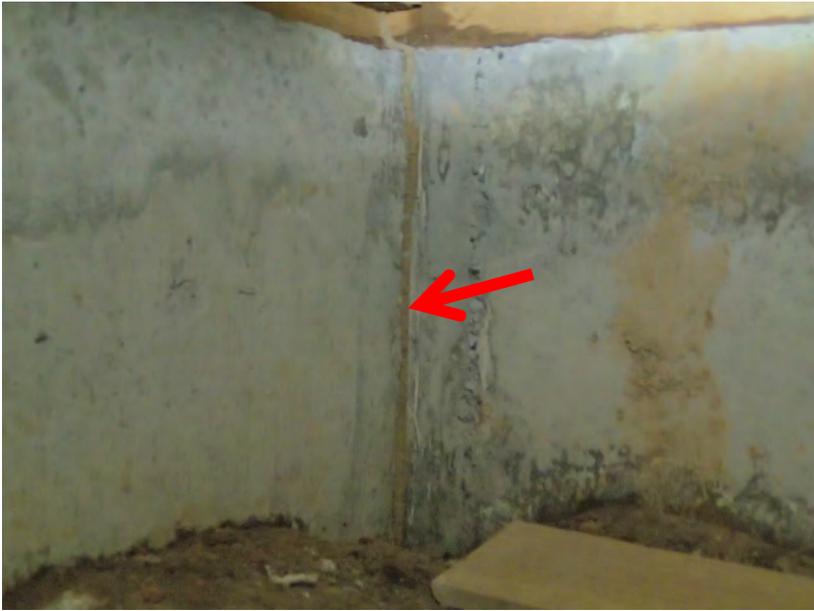
No. 4 キッチンA

基礎の入隅部にシロアリの蟻道が認められる。

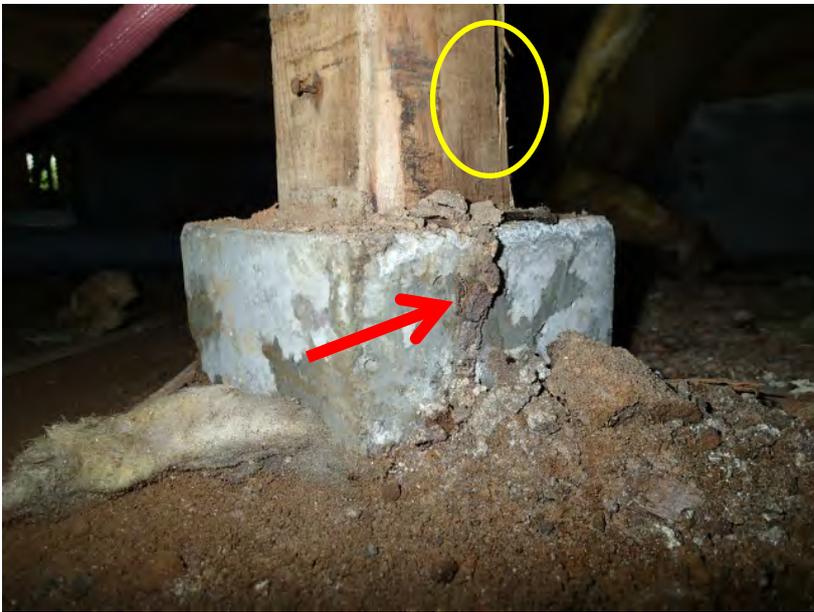
No. 5 キッチンA

束石の側面にシロアリの蟻道が認められる。

床束がシロアリに加害されている。

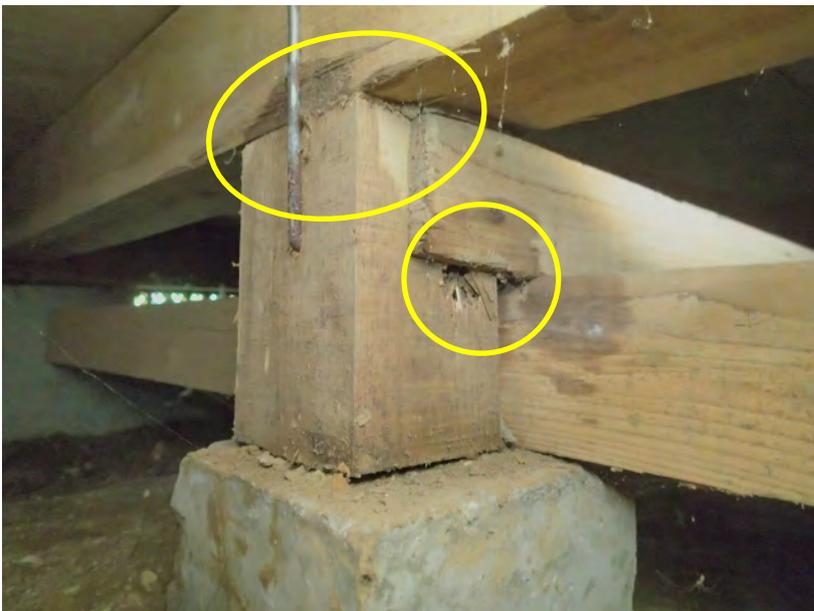
No. 6 ダイニング

床束がシロアリに加害されている。

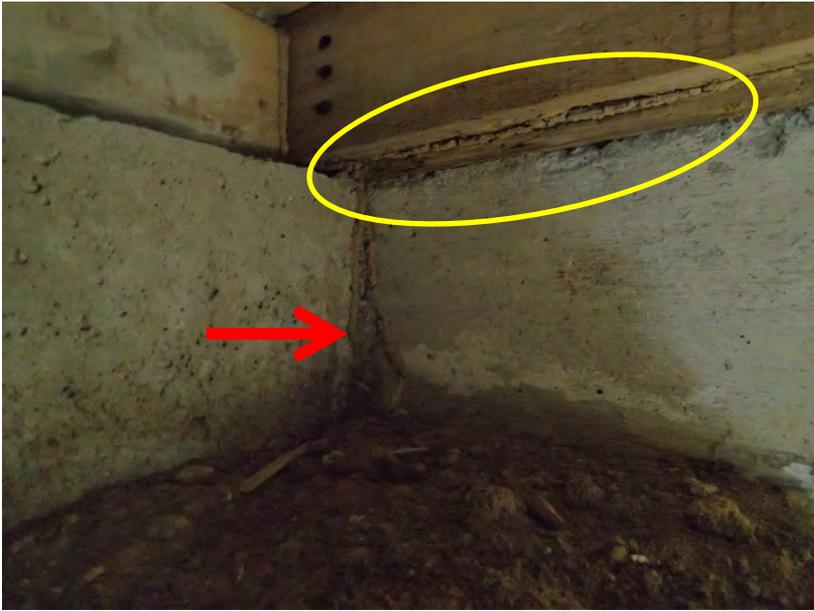
No. 7 ダイニング

基礎の入隅部にシロアリの蟻道が認められる。

土台・根太掛けの下部がシロアリに加害されている。

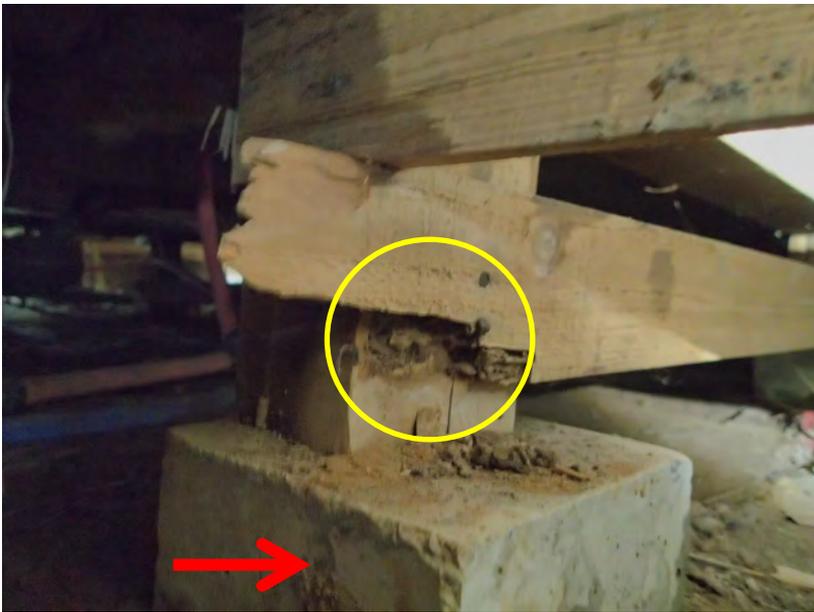
No. 8 ダイニング

束石の側面にシロアリの蟻道が認められる。

床束がシロアリに加害されている。

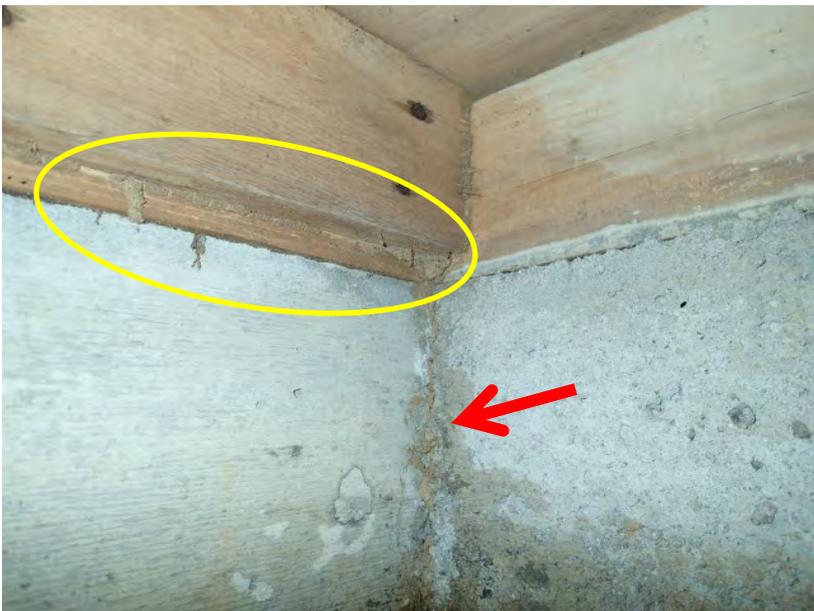
No. 9 リビング

基礎の入隅部にシロアリの蟻道が認められる。

土台・根太掛けの下部がシロアリに加害されている。

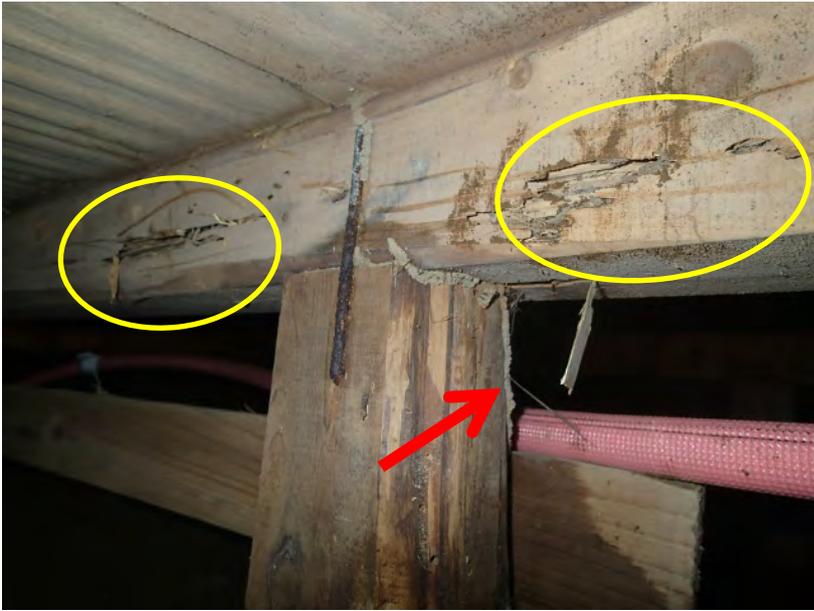
No. 10 リビング

床束の側面にシロアリの蟻道が認められる。

大引の内部がシロアリに被害されている。

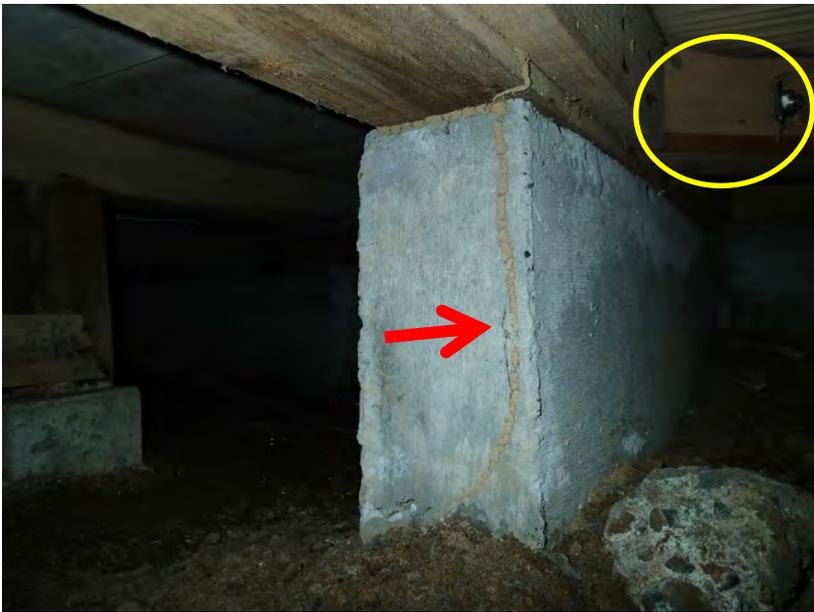
No. 11 リビング

基礎の側面にシロアリの蟻道が認められる。

火打土台がシロアリに被害されている。

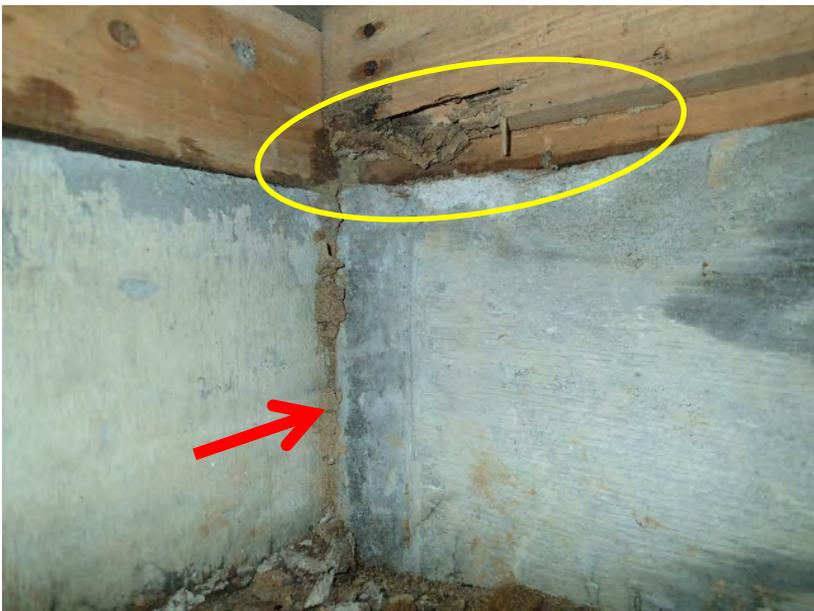
No. 12 リビング

基礎の入隅部にシロアリの蟻道が認められる。

土台・根太掛けの下部がシロアリに被害されている。

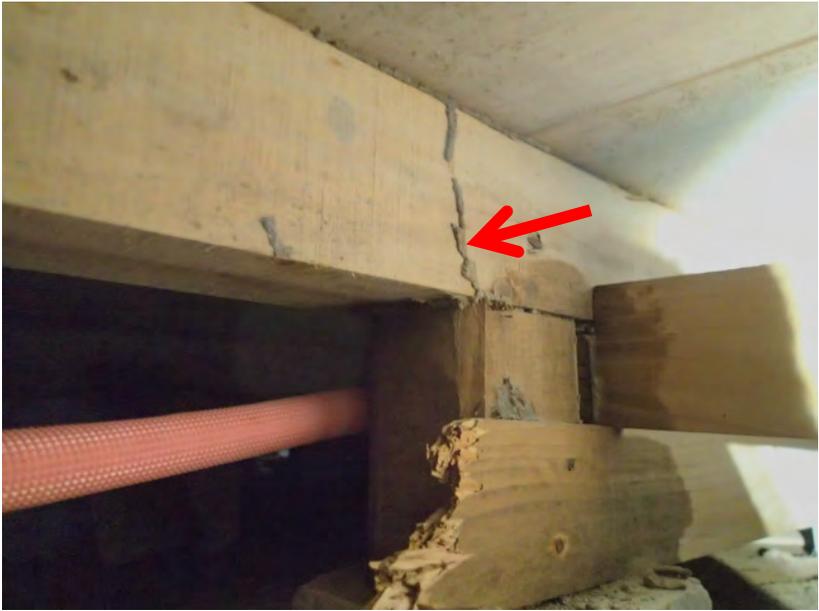
<p>No. 13 リビング</p> <p>床束・大引の側面にシロアリの蟻道が認められる。</p> <p>大引の一部が加害されている。</p>

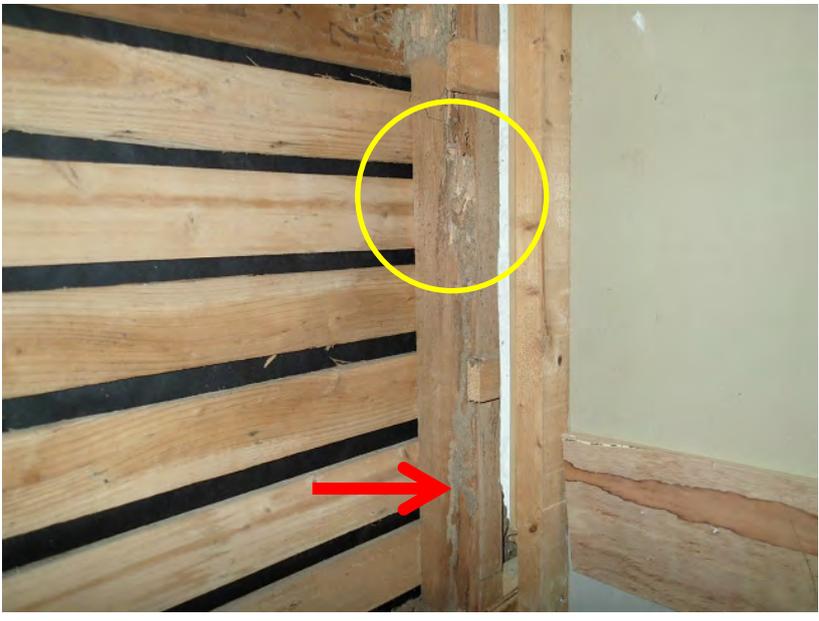
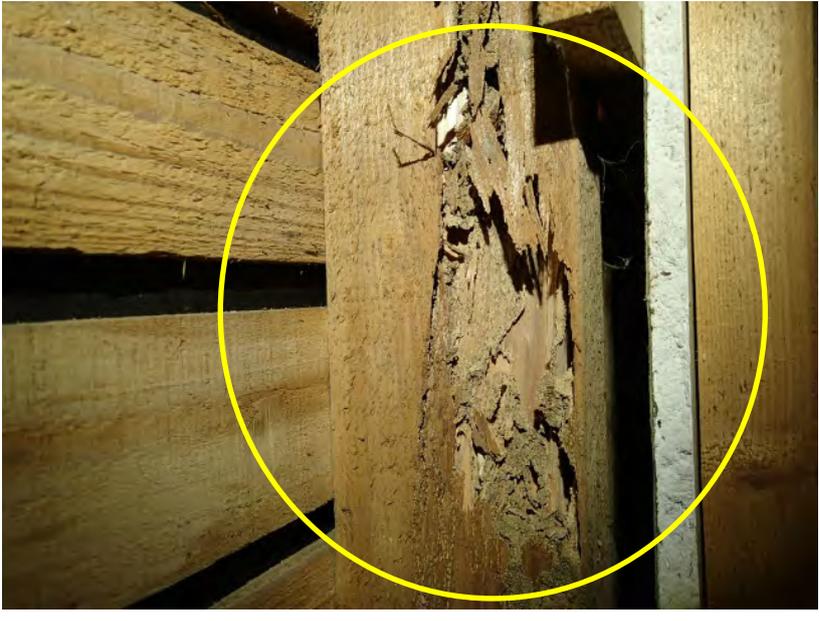
<p>No. 14 階段</p> <p>間柱の側面にシロアリの蟻道が認められる。</p> <p>間柱がシロアリに加害されている。</p>

<p>No. 15 階段</p> <p>No. 14 の拡大写真</p>

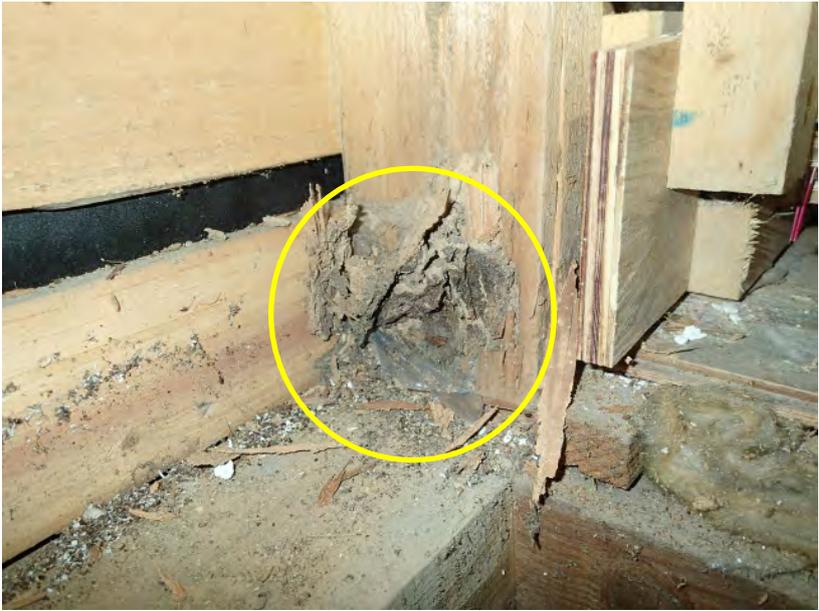
<p>No. 16 階段</p> <p>間柱の根元にシロアリの蟻土が認められる。</p> <p>間柱がシロアリに被害されている。</p>

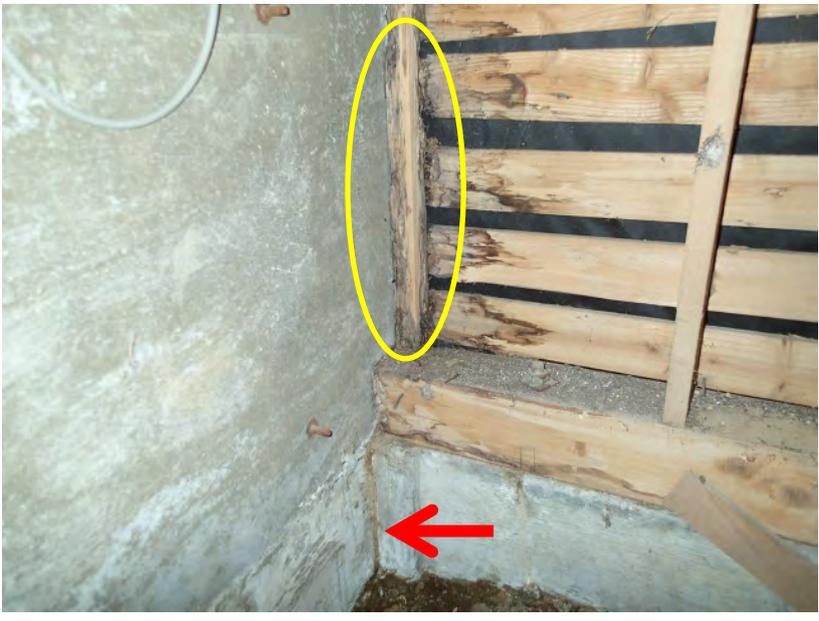
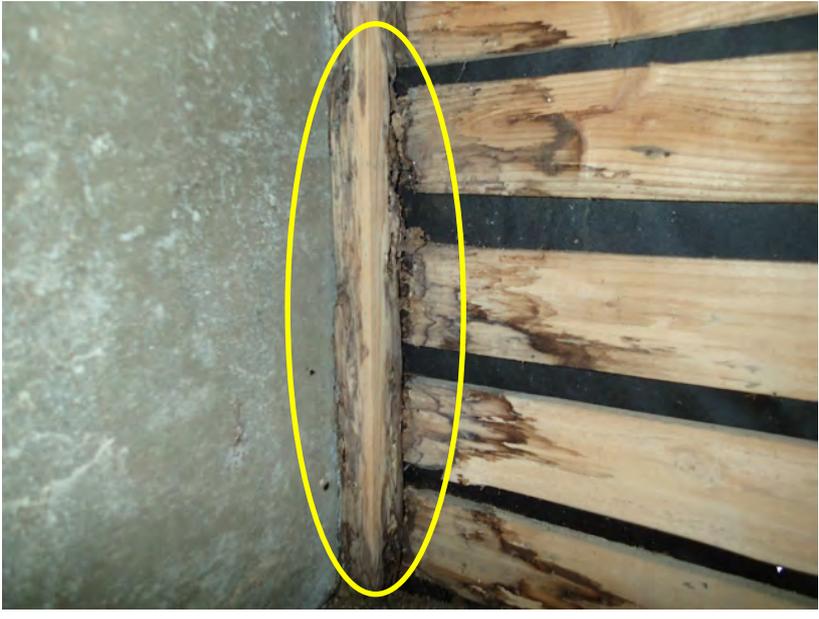
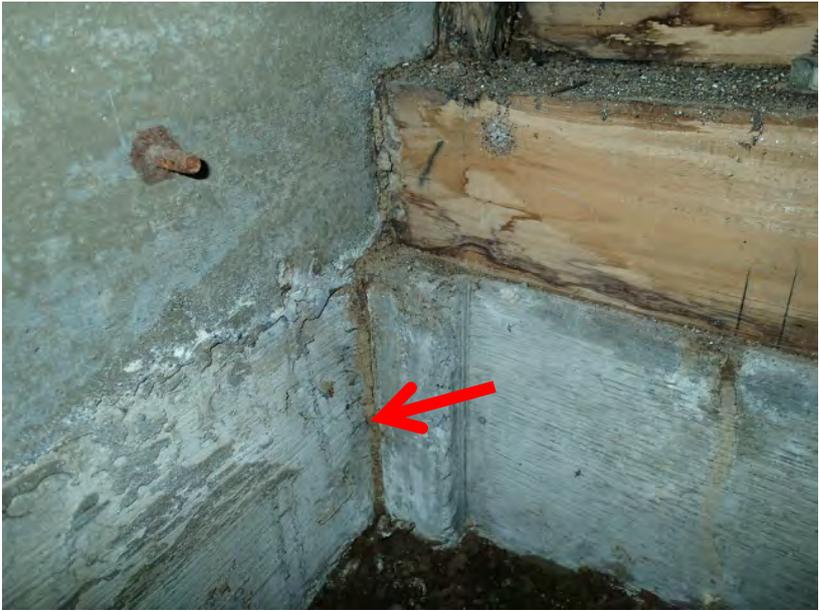
階段下の外壁ラス下地板に腐朽の跡と水染みによる変色が見られたが、現在進行性のものではないと判断する。

<p>No. 17 階段</p> <p>基礎の入隅部にシロアリの蟻道が認められる。</p> <p>柱がシロアリに被害されている。</p> <p>外壁ラス下地板に腐朽の痕跡が認められる。</p>

<p>No. 18 階段</p> <p>No. 17 の拡大写真</p>

<p>No. 19 階段</p> <p>No. 17 の拡大写真</p>

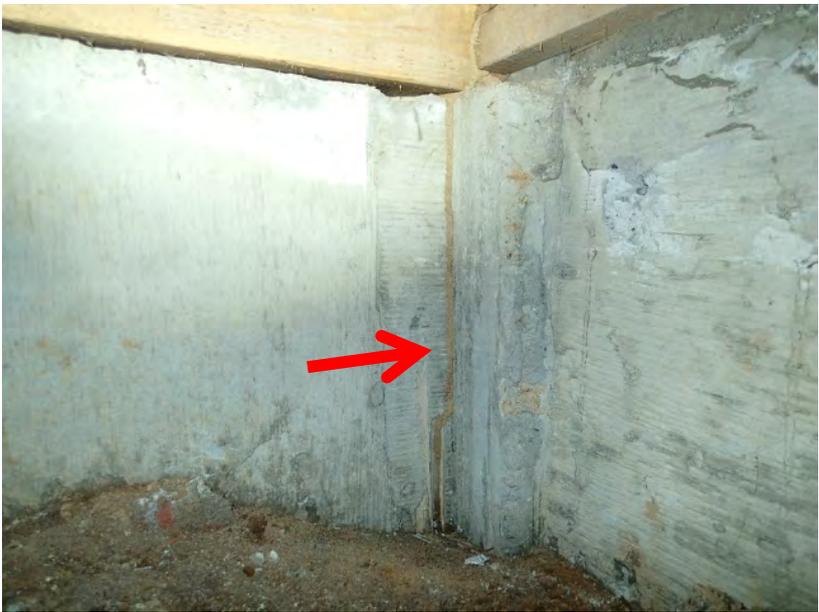
<p>No. 20 廊下</p> <p>基礎の入隅部にシロアリの蟻道が認められる。</p> <p>土台の一部がシロアリに被害されている。</p>

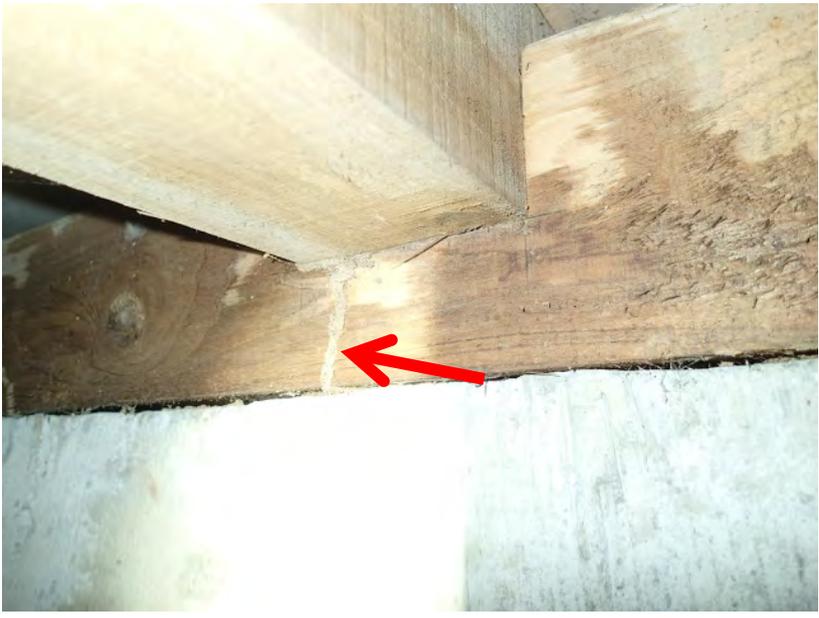
<p>No. 21 廊下</p> <p>土台の側面にシロアリの蟻道が認められる。</p>

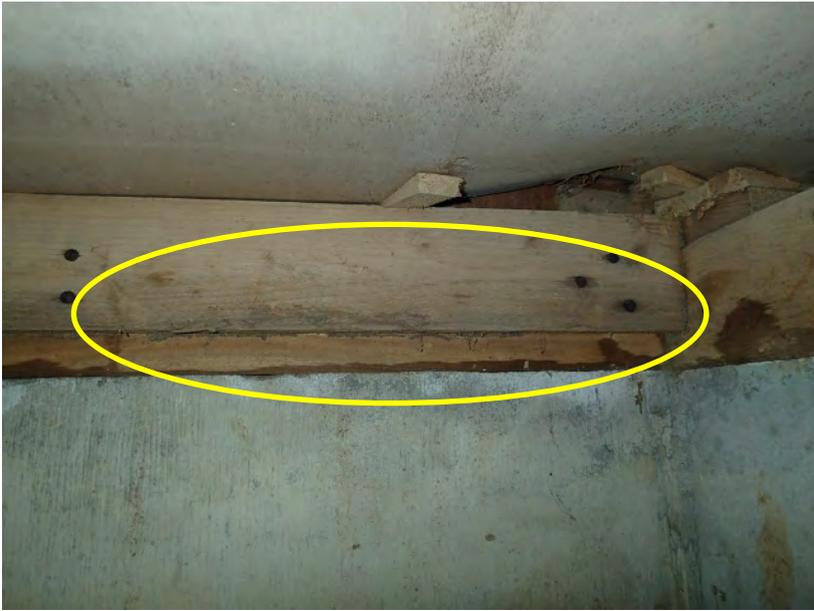
<p>No. 22 廊下</p> <p>根太掛の内部がシロアリに加害されている。</p>

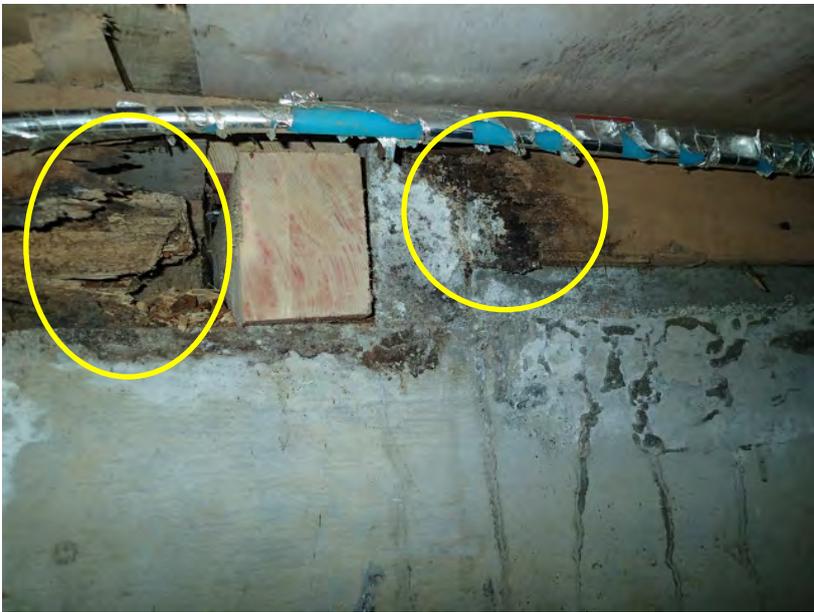
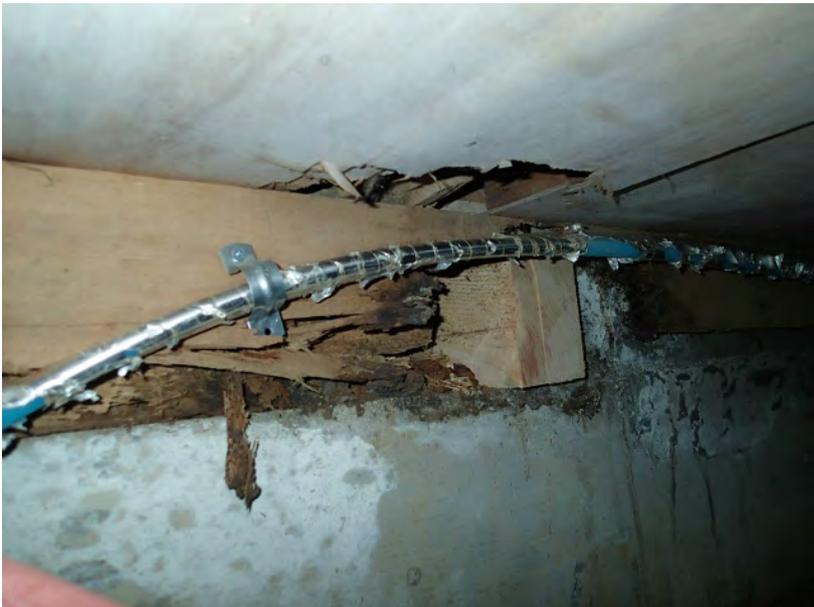
<p>No. 23 浴室</p> <p>土台・根太掛けがシロアリに加害されている。</p> <p>中央の土台はユニットバスへの改造工事の際に交換されたもの。</p>

<p>No. 24 浴室</p> <p>No. 23 を別角度から撮影したもの。</p>

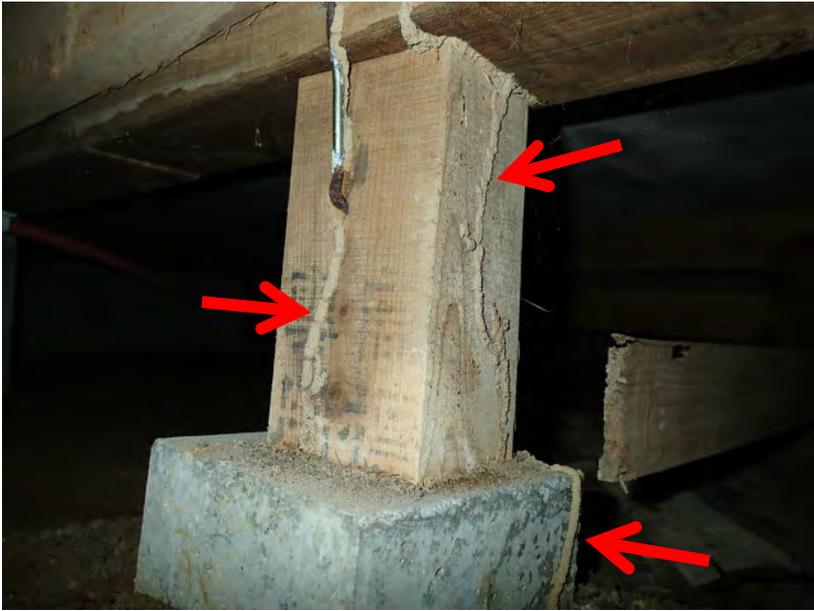
No. 25 廊下

東石・床束・大引の側面シロアリの蟻道が認められる。

床束及び大引がシロアリに被害されている。

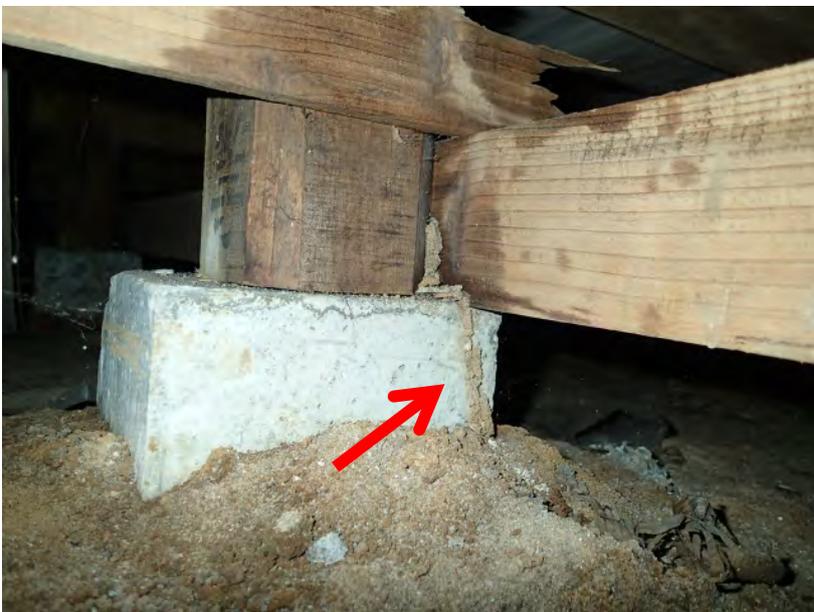
No. 26 和室A

東石・床束のシロアリの蟻道が認められる。

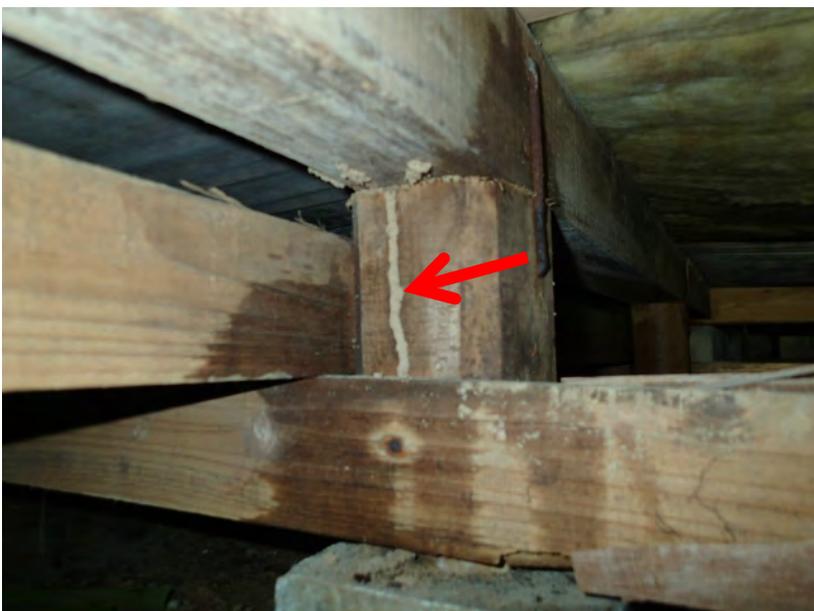
No. 27 和室A

床束の側面にシロアリの蟻道が認められる。

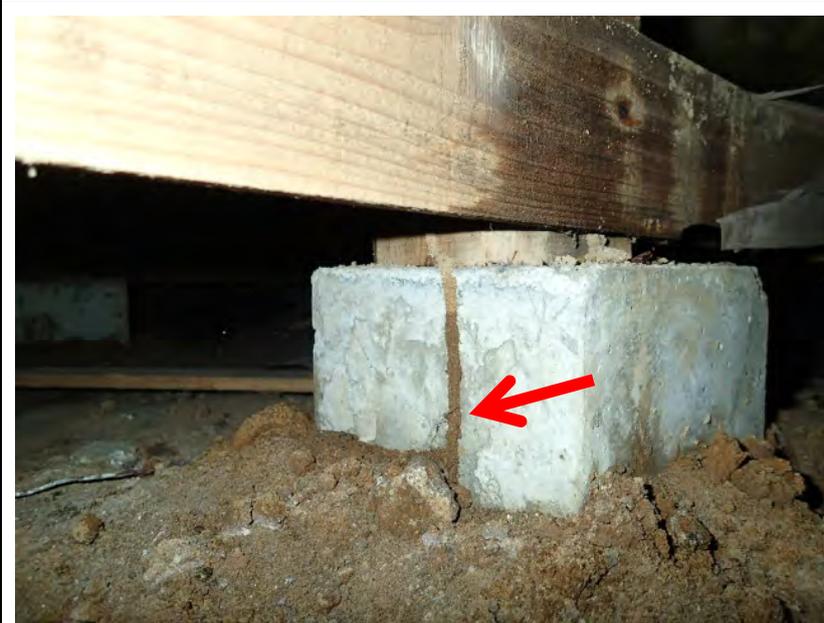
No. 28 和室A

東石・床束の側面にシロアリの蟻道が認められる。

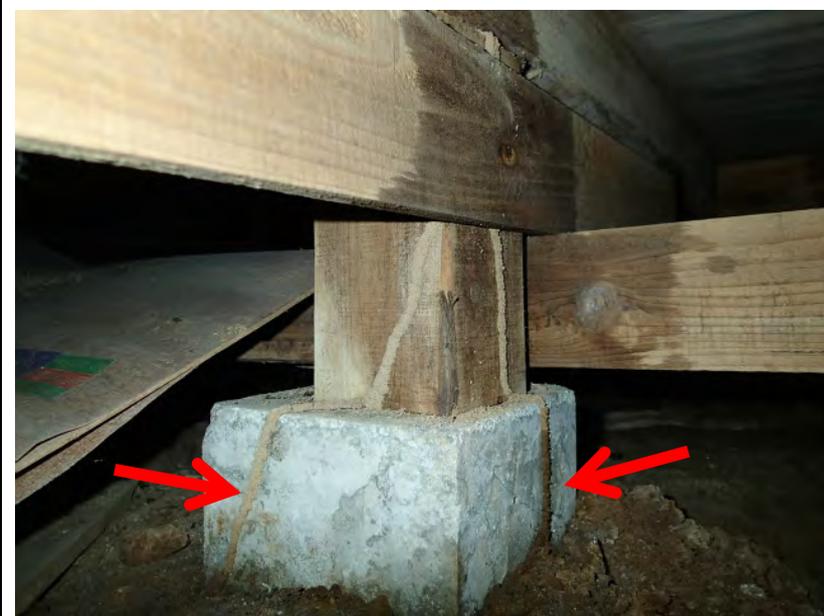
No. 29 和室A

東石・床束の側面にシロアリの蟻道が認められる。

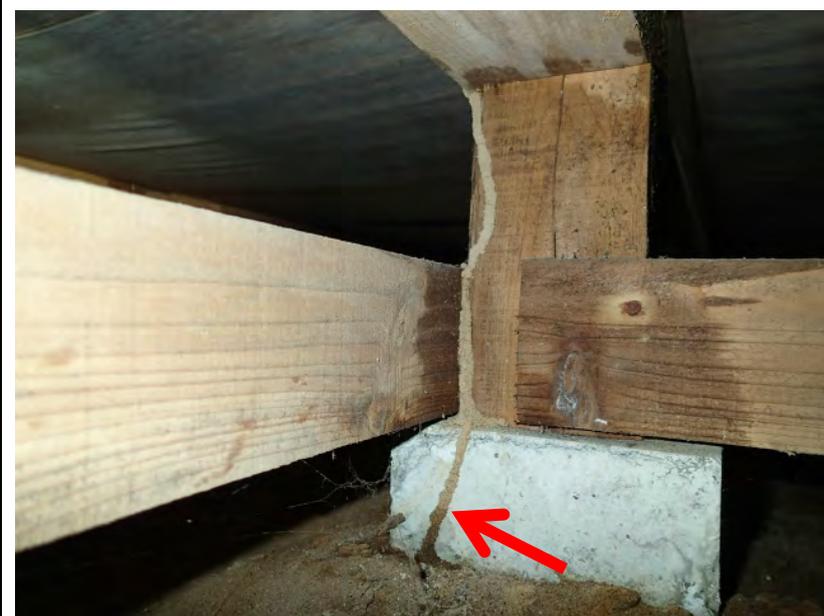
No. 30 和室A

東石・床束の側面にシロアリの蟻道が認められる。

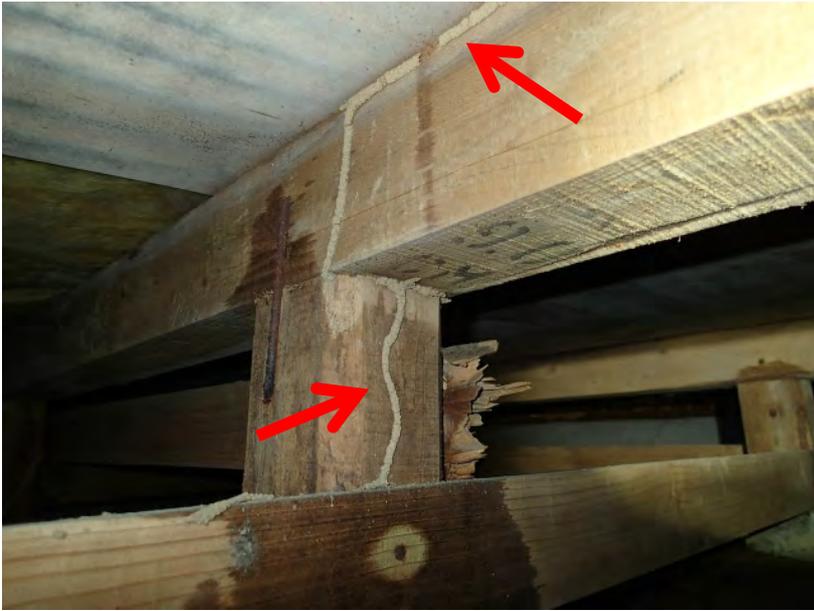
No. 31 和室A

床束・大引の側面にシロアリの蟻道が認められる。

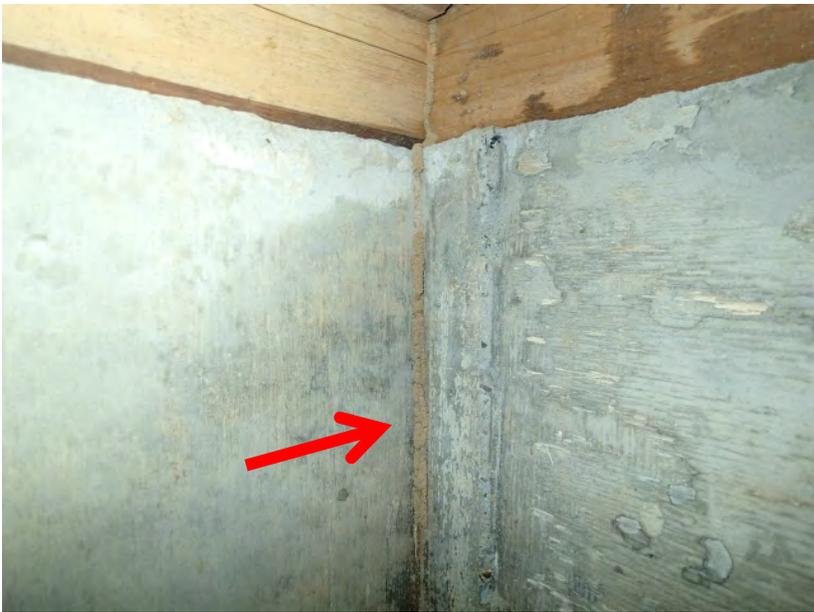
No. 32 和室A

基礎の入隅部にシロアリの蟻道が認められる。

土台の一部がシロアリに被害されている。

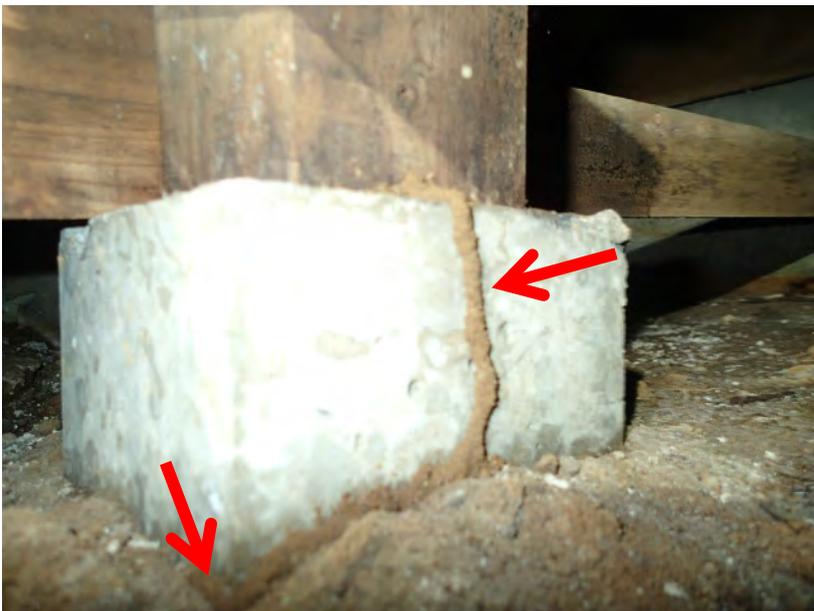
No. 33 廊下

東石の側面にシロアリの蟻道が認められる。

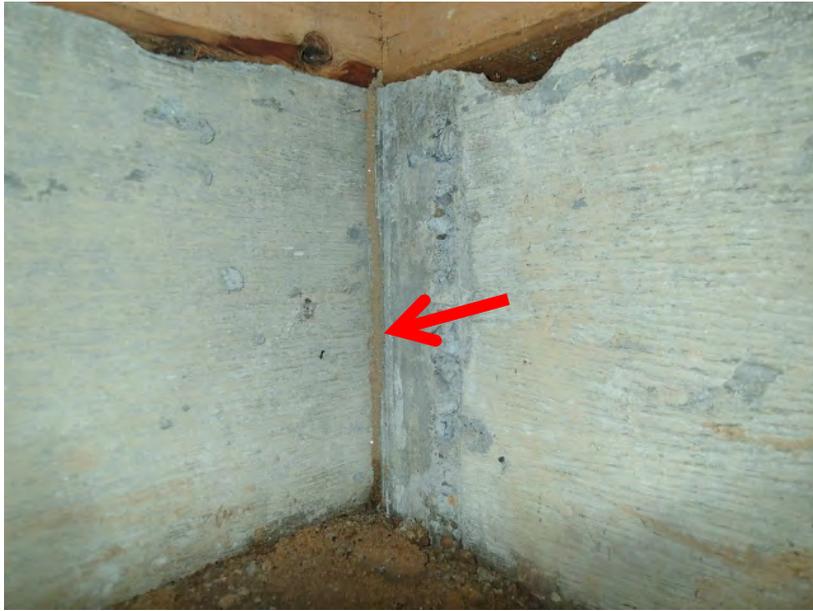
No. 34 廊下

基礎の入隅部にシロアリの蟻道が認められる。

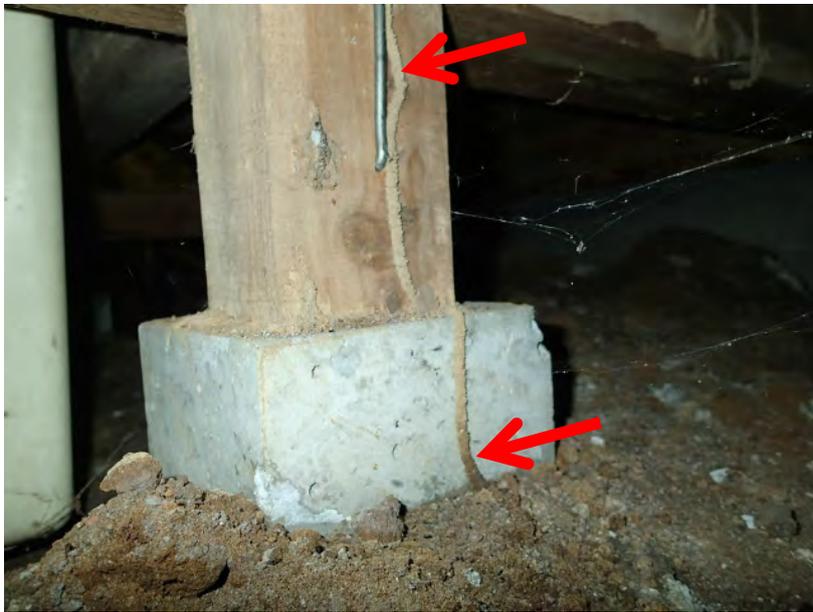
No. 35 キッチンB

東石・床束の側面にシロアリの蟻道が認められる。

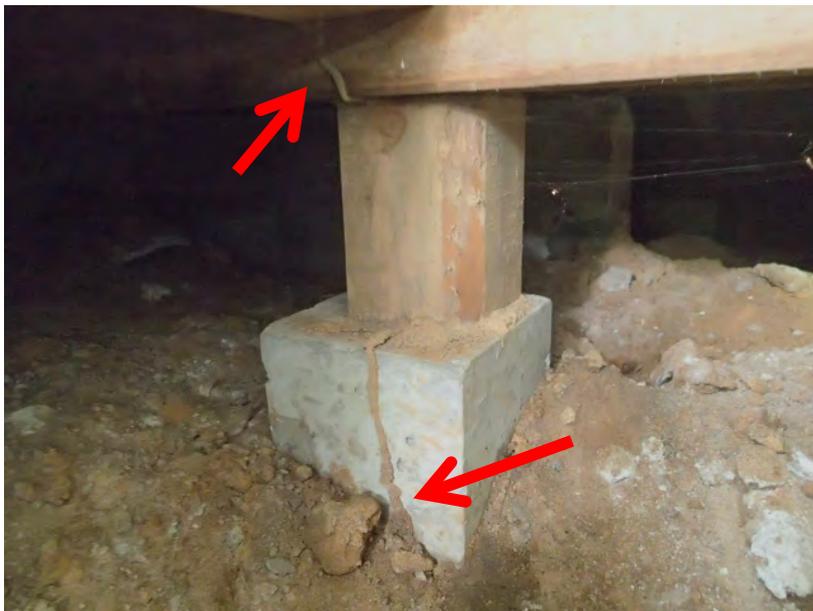
No. 36 キッチンB

東石・床束・大引の側面にシロアリの蟻道が認められる。

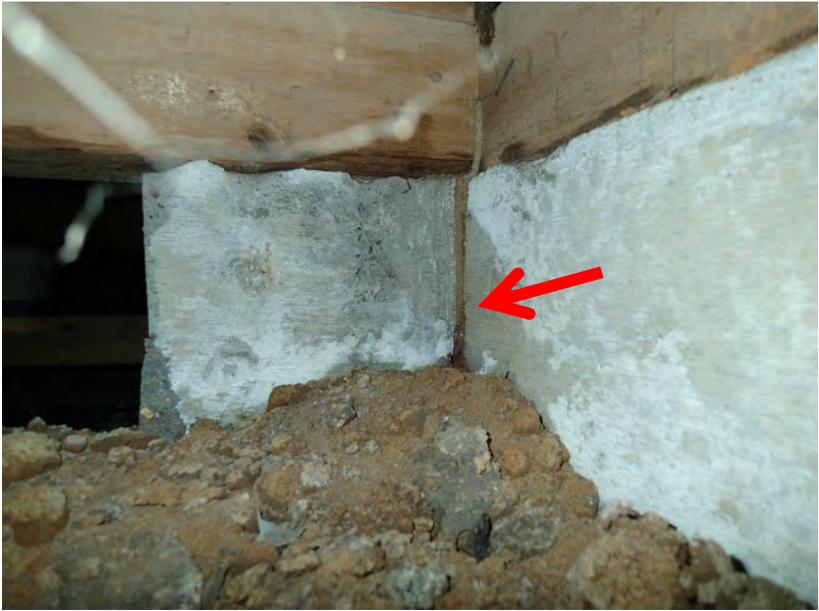
<p>No. 37 キッチンB</p> <p>基礎の入隅部にシロアリの蟻道が認められる。</p>

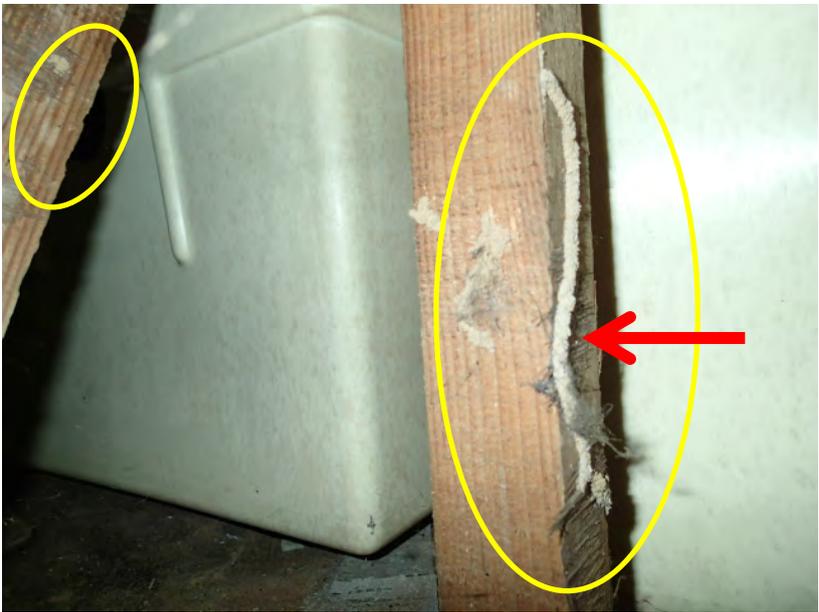
<p>No. 38 キッチンB</p> <p>床下収納庫枠の支持材にシロアリの蟻道が認められる。</p> <p>支持材がシロアリに加害されている。</p>

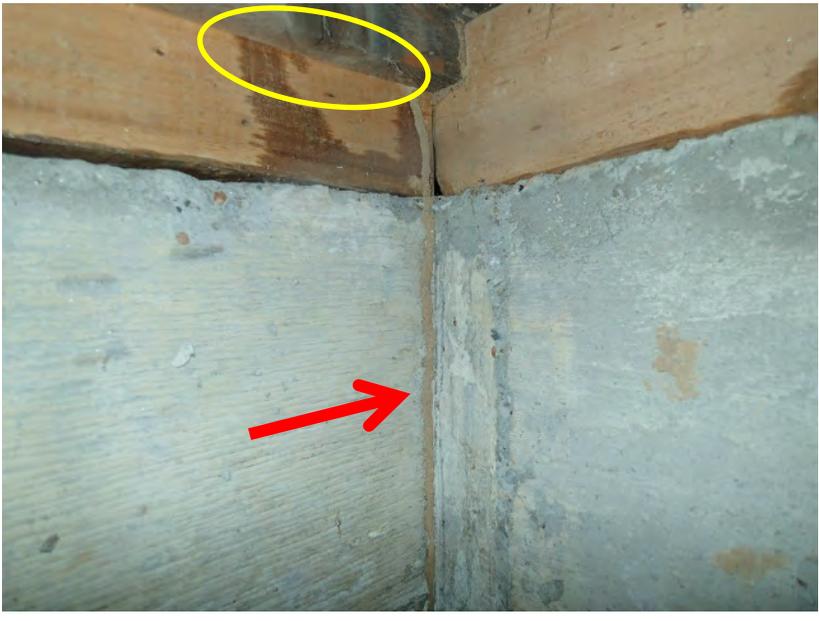
<p>No. 39 和室B</p> <p>基礎の入隅部にシロアリの蟻道が認められる。</p> <p>根太掛けがシロアリに加害されている。</p>

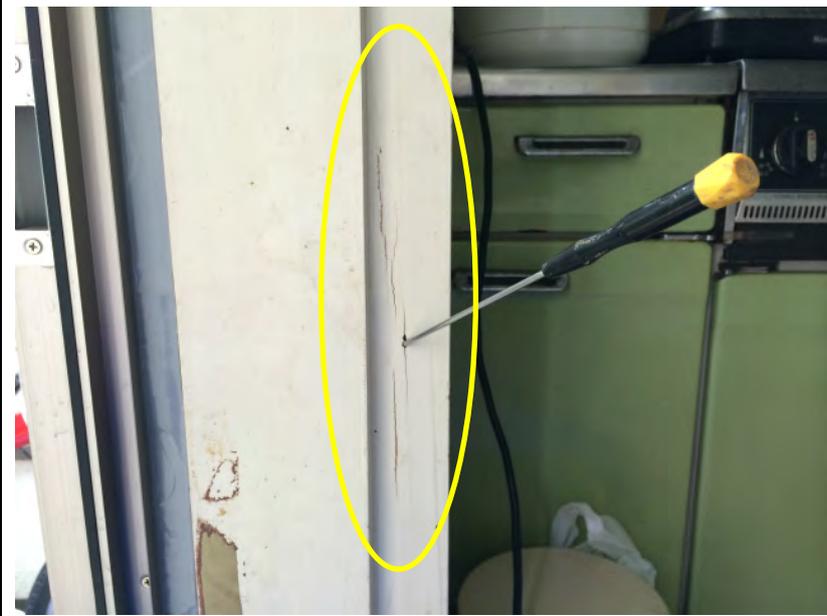
No. 40 勝手口

枠材の内部がシロアリに加害されている。

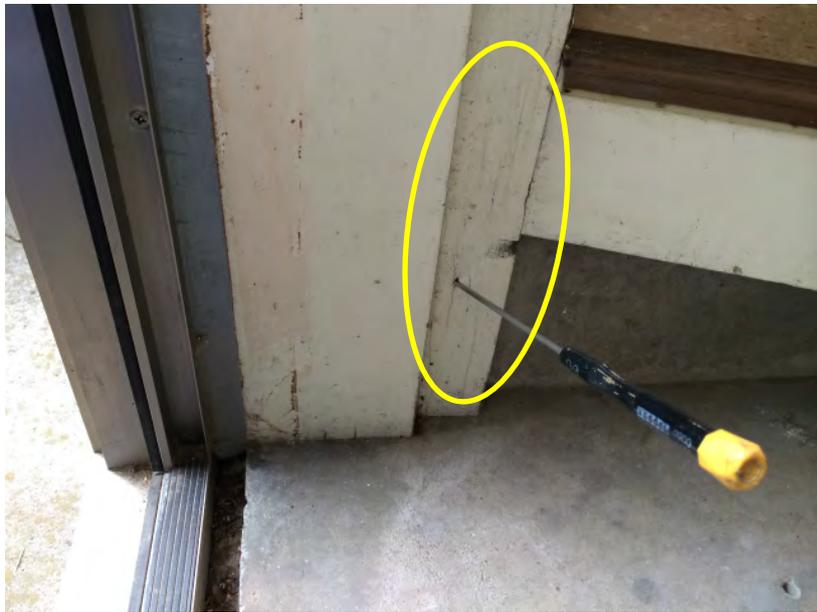
No. 41 勝手口

枠材の内部がシロアリに加害されている。

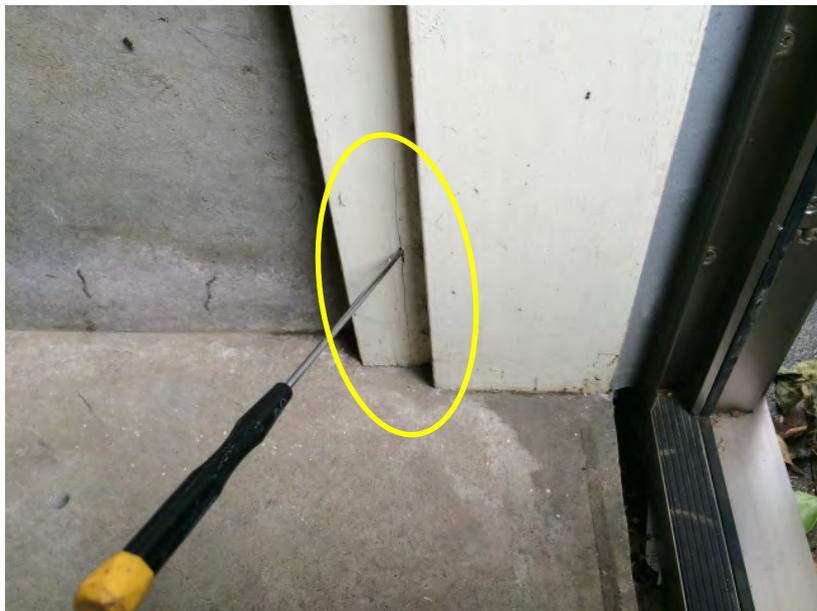
No. 42 勝手口

枠材の内部がシロアリに加害されている。
